Spechte als Problemvögel im Vogelschutz

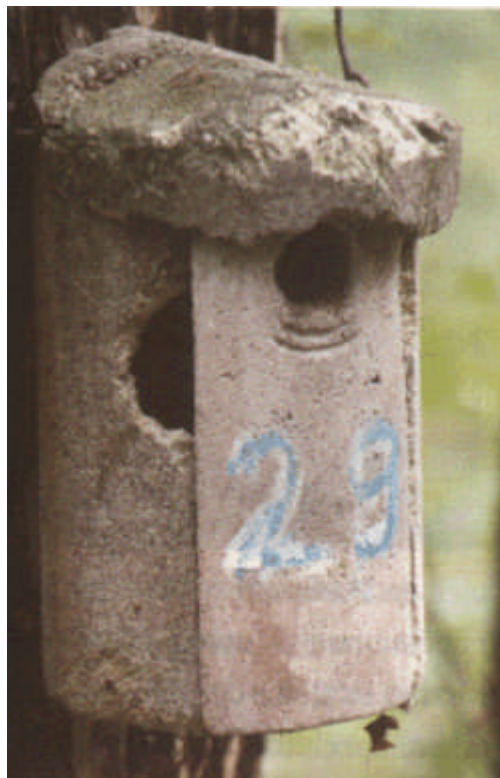
Ein Holzbetonnistkasten, vom Trauerschnapper besetzt, wurde seitlich vom Buntspecht geöffnet.

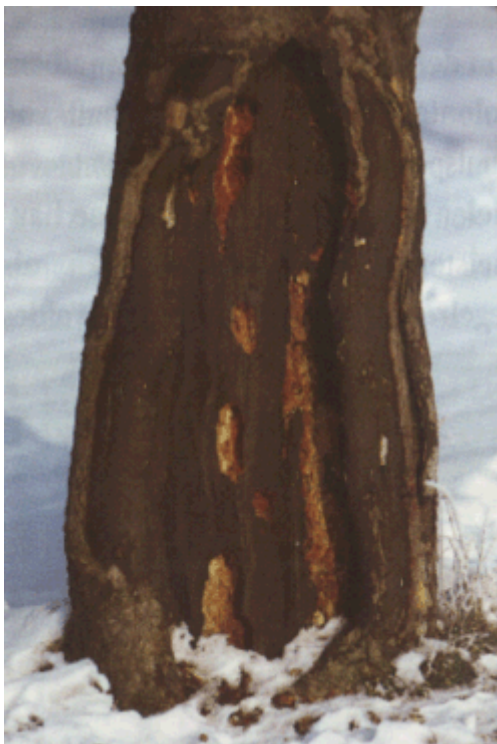
Ein Buntspecht hat seine Hackspuren an einem Obstbaumhochstamm hinterlassen, der kurz zuvor baumchirurgisch behandelt worden war.

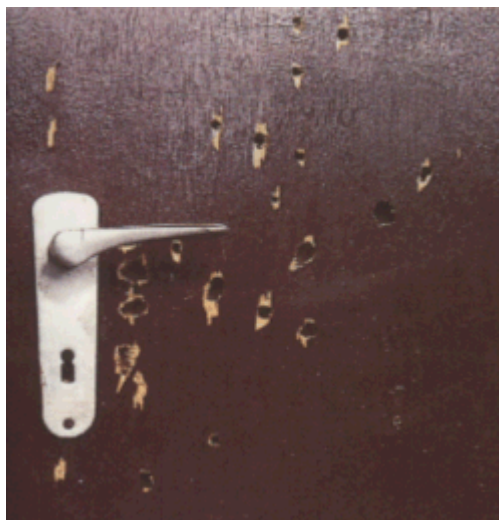
Ein Spechtschaden hervorgerufen durch einen Grünspecht bei Mannheim - Neckarau. Die Hackspuren befinden sich entlang der Türkante und Klinke. Die Hackspuren um den Türgriff veranlassten den Eigentümer, zunächst die Polizei wegen versuchten Einbruchs ermitteln zu lassen.

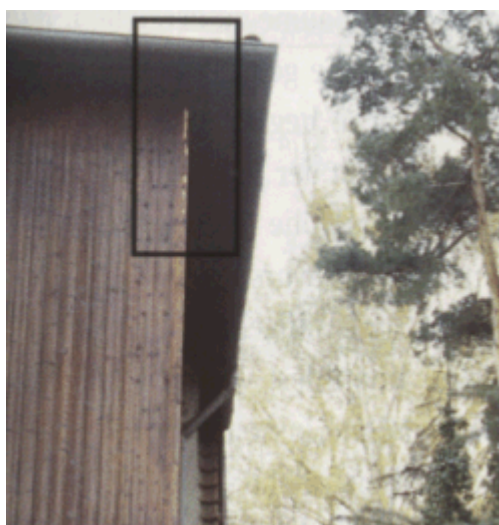
Auf der Futtersuche und beim Probeklopfen werden Spechte von nahestehenden Bäumen auch zu vom Menschen errichteten Baulichkeiten geleitet wie hier zu einem mit Holz verkleideten Wohnhaus.

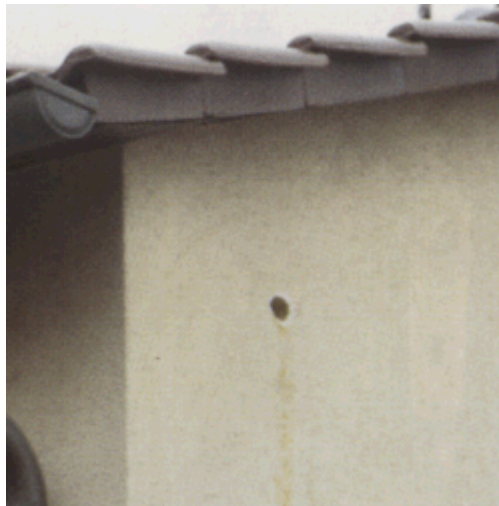
Manche Reparaturen verlaufen enttäuschend, da die mühsam geschlossenen Löcher vom Specht erneut geöffnet werden. Auf der Wetterseite kann sich dann Wasser sammeln und an der Hauswand beim Herunterlaufen unschöne Wasserflecken hinterlassen.

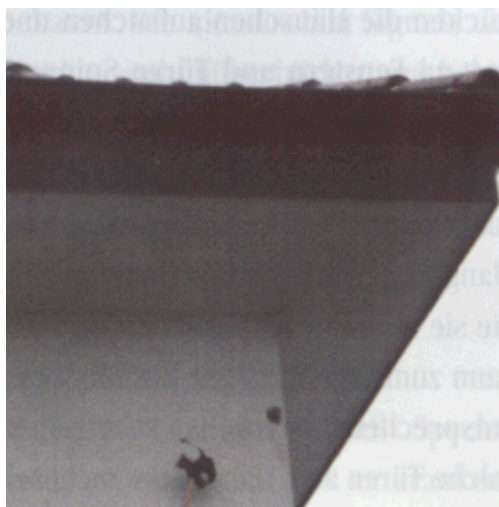
Wärme gedämmtes Wohnhaus in Weilimdorf mit Spechtschaden an der rechten Hauskante. Die Abwehrmaßnahmen mit einer Katzenattrappe hatte nur kurzfristig Erfolg.

muß immer wieder mit Spechten am Haus gerechnet werden. Bevorzugte Befallsstellen sind Ecken und Kanten der Hauswände. Erste Untersuchungen haben gezeigt, daß sich durch die Verstärkung der Kanten ein gewisser Abwehreffekt zu zeigen scheint. Auch das Unterlegen von Metallgittern von ca. 1 m ab der Hauskante scheint den Spechten nach einigen Probeschlägen die Freude am Zimmern zu nehmen. Sofern jedoch durch alte Bäume weitere potentielle Klangwände erreichbar sind, werden die Aktivitäten jedoch nur um 30 bis 100 m verlagert. Unbeschädigt bleiben meist die klassischen Mineral-(Zement-)putze. Wie bei vielem ist auch bei Spechtschäden das Vermeiden von Schaden das Effektivste. Hierzu gehören vordringlich:

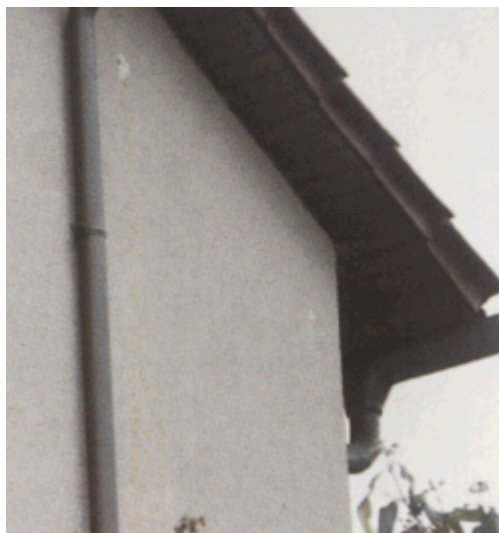
Der Spechtschaden ist repariert. Schwierigkeiten bei der Reparatur bereitet aber oft die Herstellung der Reparaturmasse im gleichen Farbton.

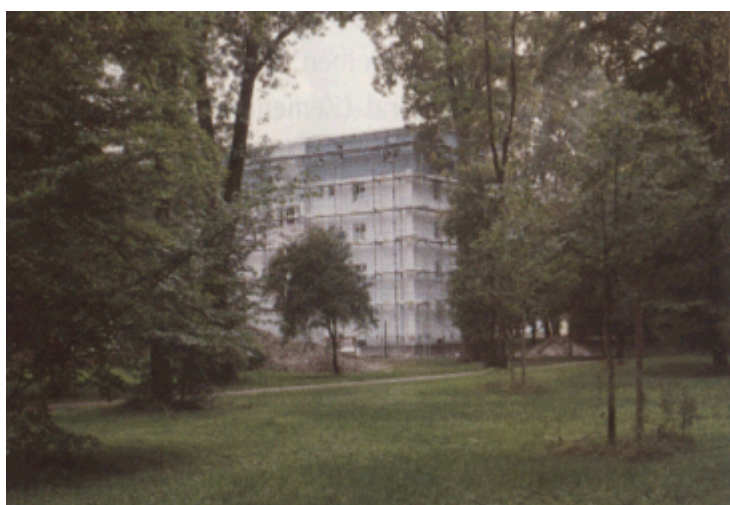
Der Verputz an mehrstöckigen Fassaden lässt sich häufig nur durch das Aufstellen aufwendiger Gerüste reparieren.

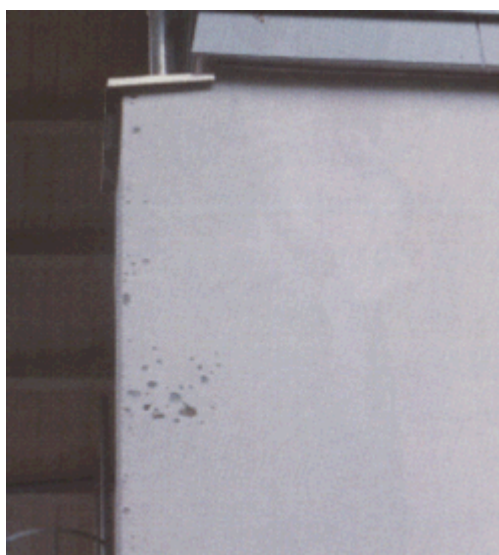
Spechtschäden an niedrigen Fassaden lassen sich leicht, von einer Leiter aus, schließen.
