Probleme durch Vögel

Spechtschäden an aussenisolierten Hausfassaden

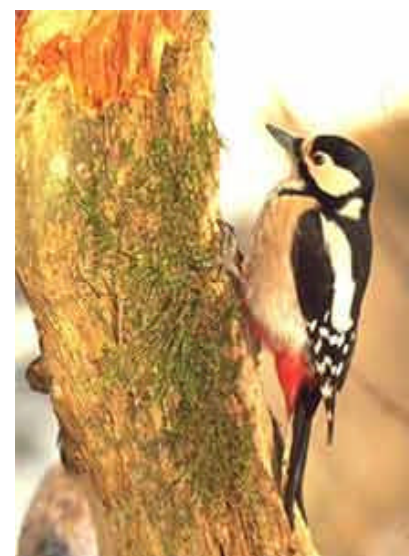
Seit einigen Jahren werden dem [Schweizer Vogelschutz SVS](#) und der Schweizerischen Vogelwarte vermehrt Spechtschäden an aussenisolierten Hausfassaden gemeldet, zur Zeit etwa 20 pro Jahr. Die meisten Fälle stammen aus Städten und Agglomerationsgemeinden des Mittellandes. Die Vögel, praktisch ausschliesslich Buntspechte, hacken einzelne oder mehrere bis faustgrosse Löcher in die Fassaden. Besonders gefährdet sind Bereiche entlang von Hausecken. Die betroffenen Hauseigentümer sind in einem mehrfachen Dilemma:

Die meisten Meldungen erfolgen vom Sommer bis zum Spätherbst, in geringerem Ausmass auch im Frühling. Es dürfte sich deshalb bei den Verursachern vor allem um junge Spechte handeln, die im Laufe des Sommers das Territorium ihrer Eltern verlassen, um sich anderswo anzusiedeln. Freie Reviere finden sie unter anderem in mit Bäumen begrüntem Siedlungsgebieten von Städten und Dörfern. Da Buntspechte ihre Umgebung in vielfältiger Weise nutzen, kann es geschehen, dass sich die Vögel beim Erkunden des neuen Reviers auch an Hausfassaden niederlassen. Fassaden mit Aussenisolation vermitteln ihnen dabei wohl den Eindruck, dass dieses Material zur Anlage einer Schlafhöhle für den Winter resp. einer Bruthöhle geeignet sei: Der harte Verputz

entspricht der Rinde, das darunter liegende Styropormaterial klingt wie Faulholz.

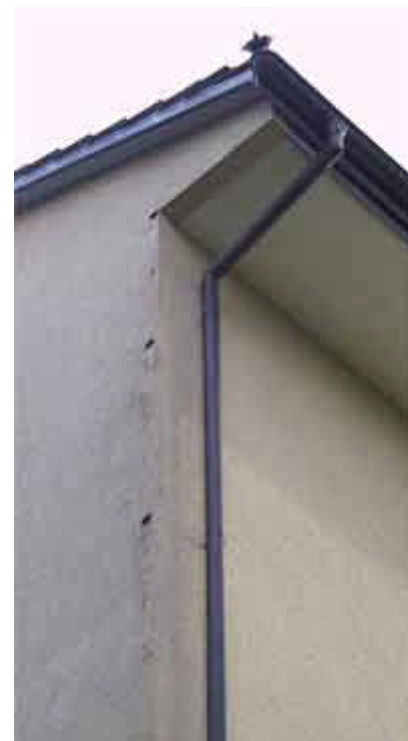
Die Spechtlöcher werden praktisch immer nahe bei Hausecken angelegt, weil die Vögel dort besonders gut landen und sich beim Hacken auch besser abstützen können als an der flachen Mauer. Deshalb dürfte die wirksamste Abwehrmassnahme sein, die Vögel zu hindern, an den Hausecken zu landen. Zu diesem Zweck versieht man (z.B. bei Reparaturarbeiten nach einem Spechtschadenfall) alle Ecken des betroffenen Hauses und allenfalls benachbarter Häuser gleicher Bauart mit senkrechten Stahldrähten (vgl. Skizze) oder mit einer glatten, ca. 10 cm auf beide Seiten reichenden Abdeckung aus Blech, Hartplastik, etc.

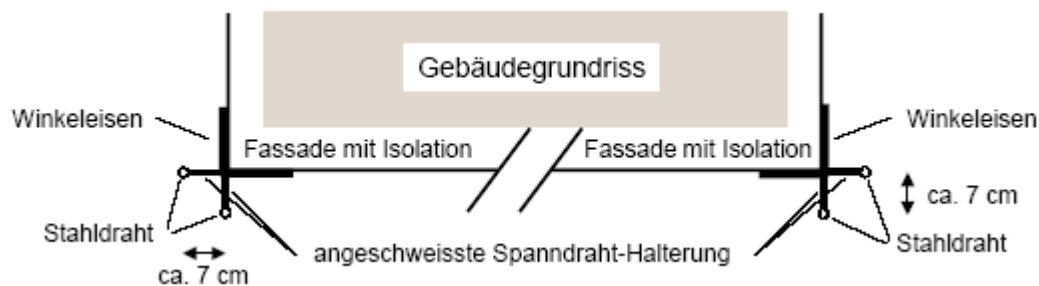
Installation von Stahldrähten an den Ecken aussenisolierter Hausfassaden zur Verhinderung von Spechtlöchern (Idee und Originalskizze: Fritz Mühlestein, Toffen).
