Spechtschäden an Fassaden

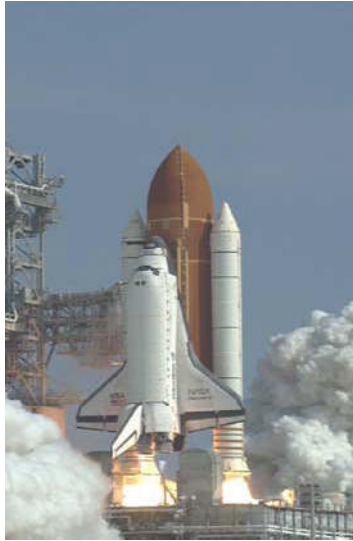
NASA Spechtschäden im Weltraumzentrum

Bilder oben: Der zwischen den beiden Trägerraketen liegende Haupttank für den flüssigen Wasserstoff ist mit einer dicken Dämmschicht isoliert ¹⁾. Spechte, im amerikanischen „Woodpecker“ genannt, haben diese Dämmung beschädigt (Pfeile).

In den Löchern der Kälteisolierung könnten sich Eisklumpen bilden, die beim Startvorgang die Außenhaut des Space Shuttle beschädigen könnten. Die Folge: Startvorbereitungen abgebrochen, Start verschoben.

¹⁾ Die Dämmung am Haupttank der Rakete verhindert, dass der flüssige Wasserstoff (-253°C) verdampft, es ist somit eine Kältedämmung. Im Gegensatz dazu verhindert die Dämmung an Bauwerken, dass Wärme aus dem Gebäudeinneren nach Außen abfließen kann, deshalb ist es eine Wärmedämmung. Die Aufgaben beider Dämmungen sind gleich: Temperaturabfluss verhindern

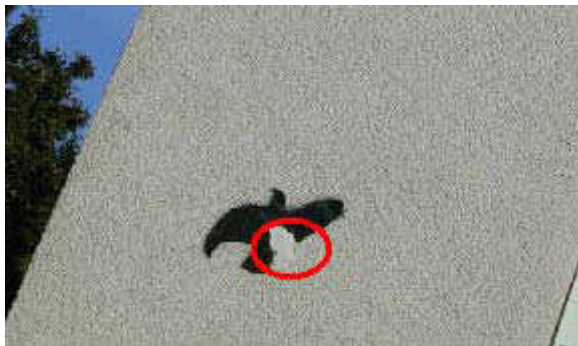
So sieht kein Greifvogel-Flugbild aus!

Die in offensichtlich zu lässiger Flügelhaltung aufgemalte Silhouette, Marke „Selbst-gemacht“, hat den Specht nicht im Geringsten imponiert, mitten durch die Vogel-Zeichnung hindurch peckte er das nächste Loch! (roter Kreis)

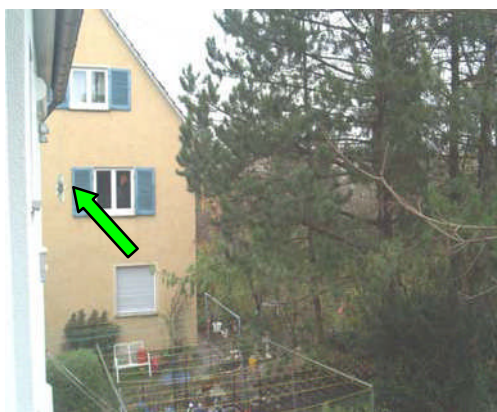
Der unmittelbar angrenzende Wald hat einen Specht an diese Hausfassade gelockt. Ein Spechtloch war die Folge. (Pfeil gelb). Den Rat zu Windspiel oder Vogelsilhouette hat der Hausbesitzer kombiniert und einen Kinder-Flugdrachen, mit der Abbildung eines Greifvogels (Pfeil grün) zur Abwehr eingesetzt. Ließ der Wind den Drachen zu Boden fallen, war der Specht sofort wieder am Loch. Erfolg nach besserer Befestigung: Nach mehrtägigem Schimpfen aus sicherer Entfernung, hat der Vogel aufgegeben.

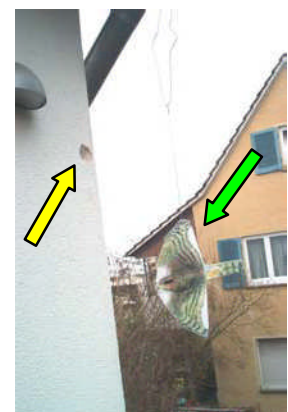
Eine weitere, etwas aufwändigere Möglichkeit, ist das Aufstellen und Befestigen von **Großvogel-Attrappen**. Solche meist aus Kunststoff hergestellten 1:1-Nachbildungen von großen Vögeln (Uhu, Eule, Storch, ...) sind zwar nicht ganz leicht zu beschaffen, aber sehr, sehr wirksam. Sie lernen dem Specht das Fürchten. Das schon erwähnte Specht-Pärchen an einem Nürnberger Wohnhaus wurde allein durch das Aufstellen einer Storch-Attrappe am Rand des Flachdaches, einige Meter oberhalb des besagten Spechtloches, binnen Stunden vertrieben - Auf Nimmerwiedersehen!
